تحلیل حادثه کمپرس شدن (Compression) کارگر انبار

بین لیفتراک و تریلی

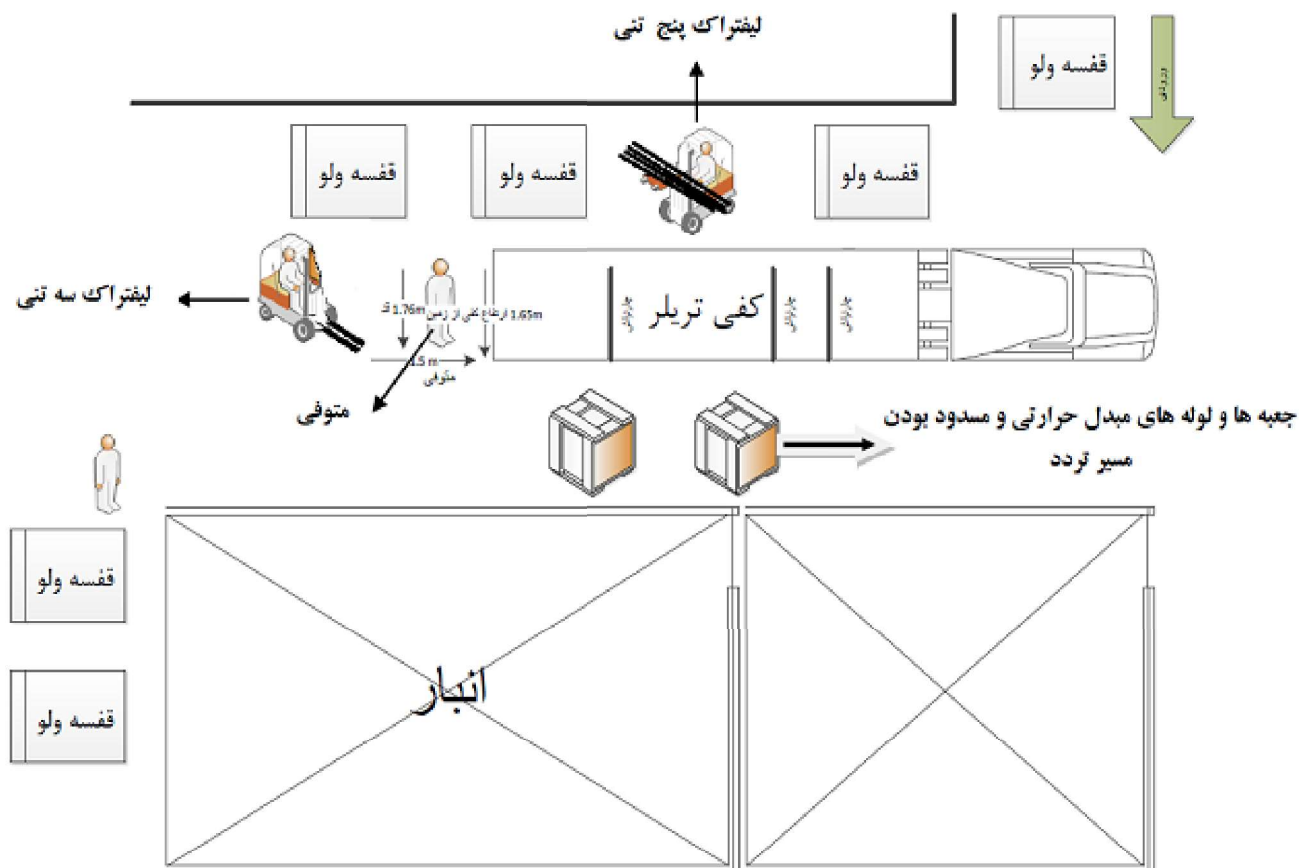
شکل ۱ نمایشی شماتیک از محل وقوع حادثه و محل قرارگیری لیفتراک سه تنی و متوفی

بالارفتن شاخک ها، لیفتراک با سرعت به سمت جلو حرکت نموده و موجب له شدگی متوفی با لبه تریلی می گردد (شکل ۱).

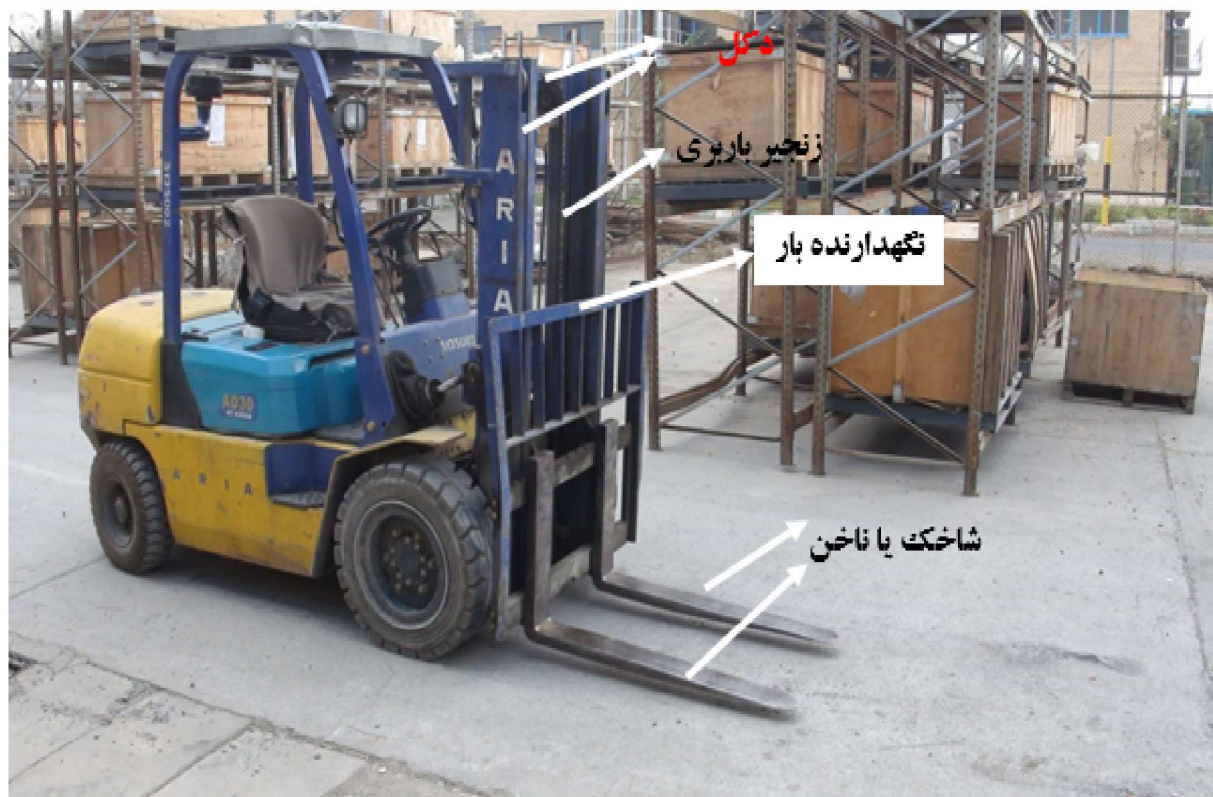
در شکل ۲، نمایی از لیفتراک سه تنی که به تریلی برخورد کرده است، نشان داده شده است. برخی از اجزای لیفتراک مذکور نیز در شکل مشخص شده اند. بررسی لیفتراک مذکور نشان می دهد که قسمت نگه دارنده بار به علت برخورد شدید و ناگهانی لیفتراک با تریلی، در ارتفاع حدود ۳۰ سانتی

متری از سطح زمین به شدت رو به عقب با ستونهای دکل برخورد کرده که اثر این برخورد به وضوح به صورت رنگ پریدگی و خمیدگی روی ستونهای دکل مشخص است. این

شکل ۲ نمایی از لیفتراک سه تنی برخورد کننده با تریلی

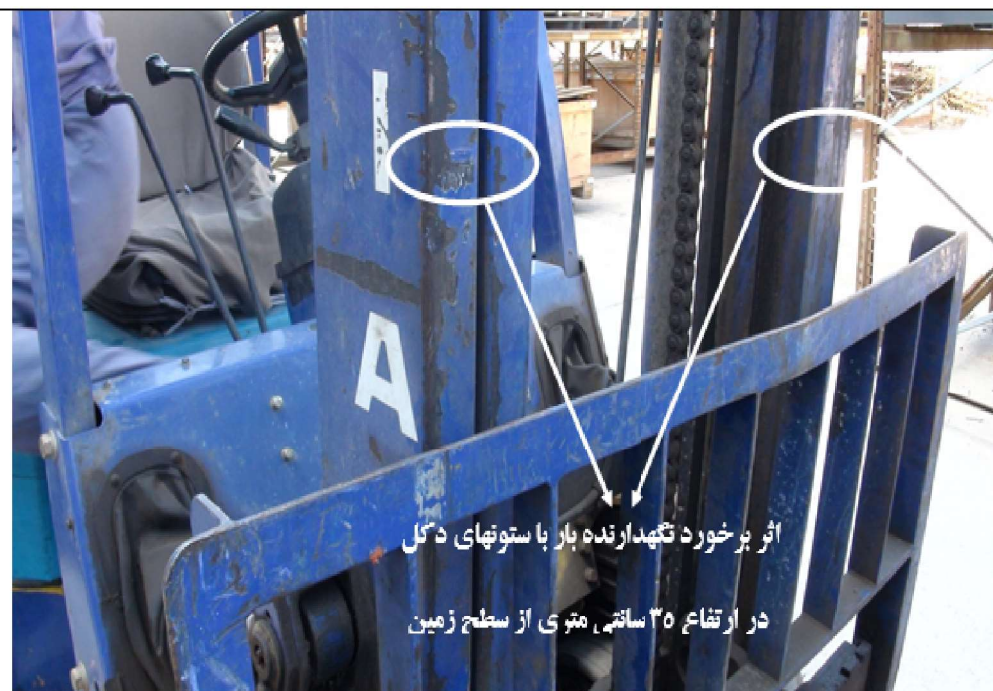
موضوع بیانگر این نکته مهم است که شاخک های لیفتراک در هنگام برخورد با تریلی بالا و در ارتفاع حدود ۳۰ سانتی متری از کف زمین قرار داشته است. در شکل ۳، اثر برخورد نگهدارنده بار با ستونهای دکل در ارتفاع ۳۰ سانتی متری از سطح زمین به نمایش در آمده است.

شکل ۳ نمایی از اثر برخورد نگهدارنده بار با ستون های دکل در ارتفاع ۳۰ سانتی متری از سطح زمین

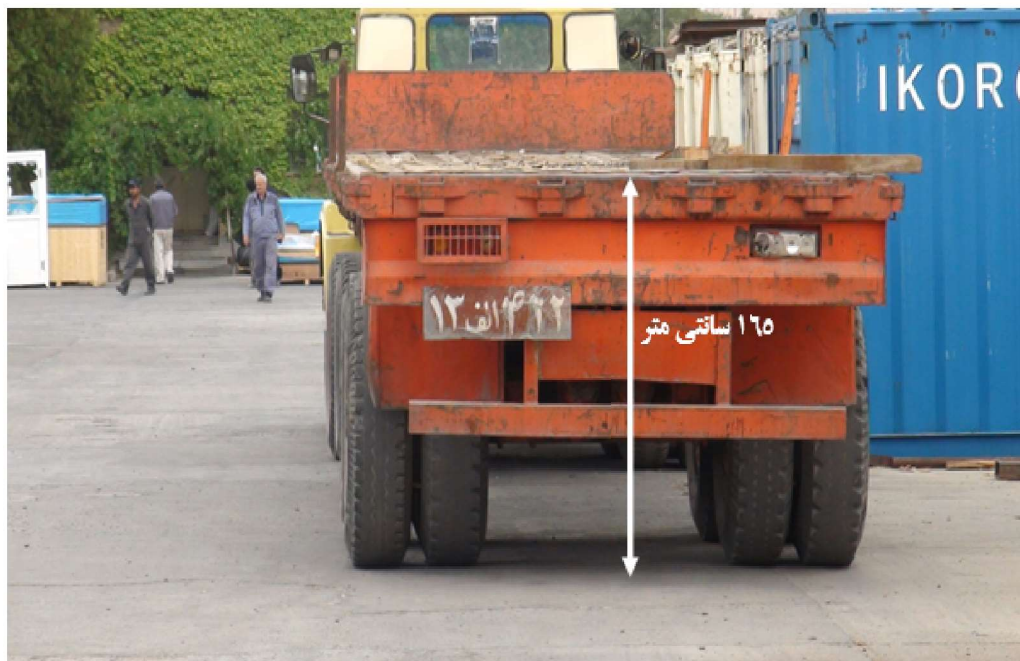
ارتفاع کفی تریلی از سطح زمین حدود ۱۶۵ سانتی متر بوده است (شکل ۴).

شکل ۴ نمایی از دستگاه تریلی برخورد کننده با لیفتراک و ارتفاع کفی آن از سطح زمین

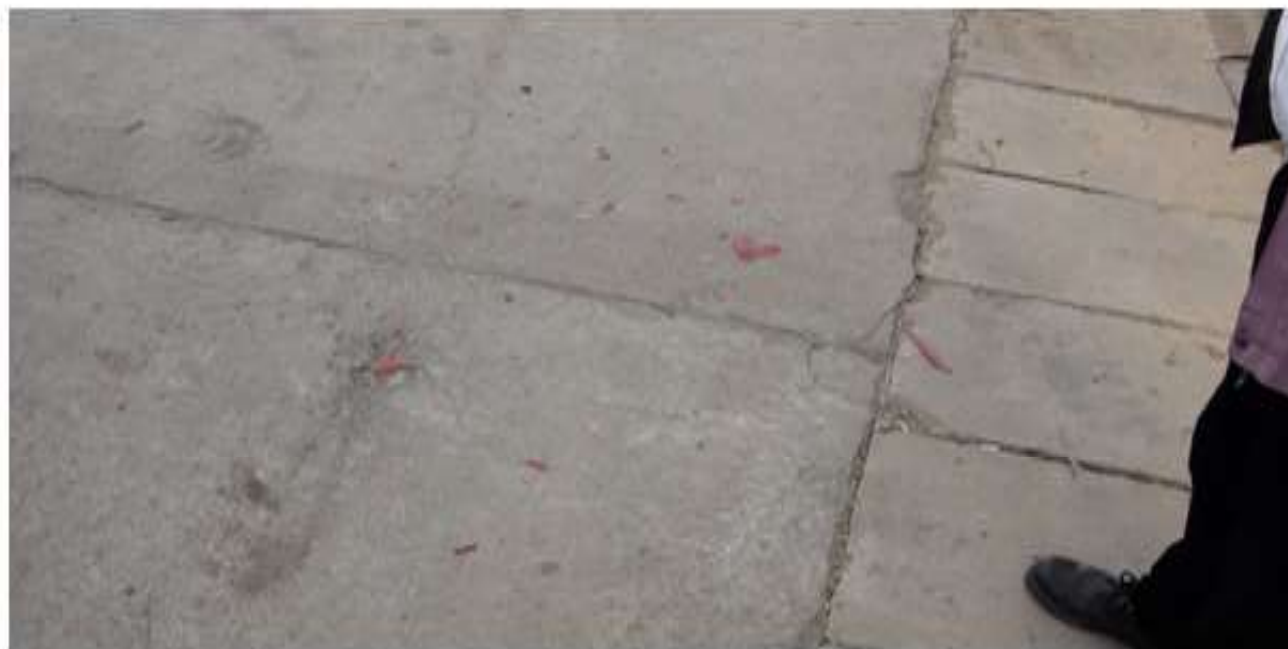
همچنین شواهدی مبنی بر رانداختن چرخ های لیفتراک بر روی زمین یافت شد که این شواهد تأیید کننده اظهارات پزشک معاینه کننده فرد حادثه دیده و راننده تریلی مبنی بر زمان طولانی فشرده شدن (Compression) متوفی بین لیفتراک و کفی تریلی می باشد (شکل ۵).

شکل ۵ نمایشی از رد چرخ های لیفتراک بر روی زمین در محل حادثه

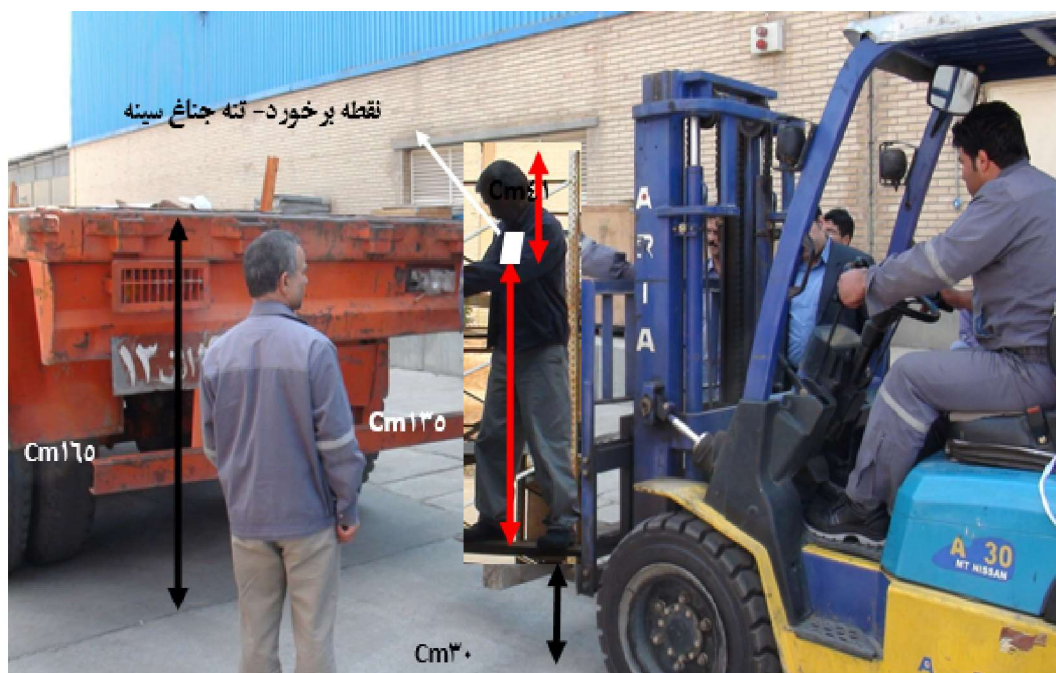
شکل ۶ نقطه برخورد بدن متوفی با لبه کفی تریلی

اظهارات راننده تریلی مبنی بر اینکه در هنگام برخورد و
کمپرس شدن، سر و گردن متوفی بالاتر از کفی تریلی قرار
داشته و همچنین اظهارات پزشک شرکت مبنی بر خرد شدن
استخوان جناغ سینه و شکستگی های وسیع دو طرفه در دنده
ها و همچنین ابری شدن قفسه سینه متوفی که اجازه انجام
عملیات CPR را نمی داده است، نشان می دهد که نقطه
برخورد حادثه دیده با تریلی، تنه استخوان جناغ سینه می
باشد چرا که در غیر این صورت باید سر و گردن دچار
جراحات جدی و شدیدی می شده است (شکل ۶).

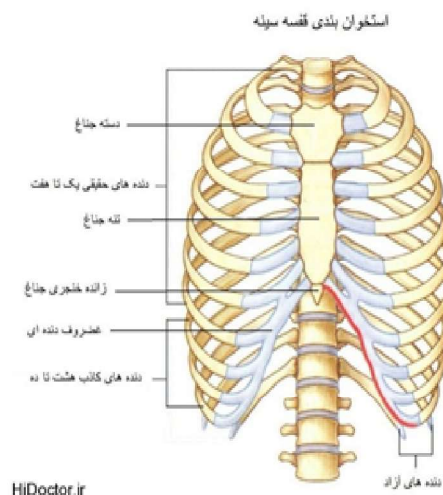
پایداری و حفظ شکل قفسه سینه می شود (شکل ۷).
بر اساس مصاحبه های به عمل آمده با کارگران انبار
و انبارداران مشخص شده است که سوار شدن و جابجایی از
طریق شاخک های لیفتراک یکی از رویه های ناایمن مرسوم
در این انبار می باشد.

هیچ گونه آثاری از جراحت بر روی سر و گردن حادثه دیده
مشاهده نشده است و صرفاً شکستگی های وسیع و دو طرفه
دنده ها و خردشدگی تنه استخوان جناغ سینه وجود داشته
است.

شکل ۷ نمایشی از قفسه سینه و استخوان جناغ
