بدترین فاجعه تاریخ صنعت شیمیایی (بوپال هند)

ARK-FO-159-034

## بدترین فاجعه تاریخ صنعت شیمیایی

### بوپال هند

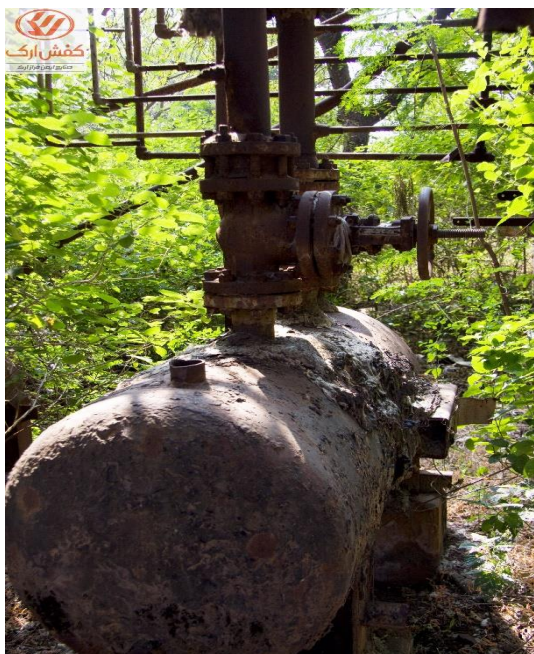
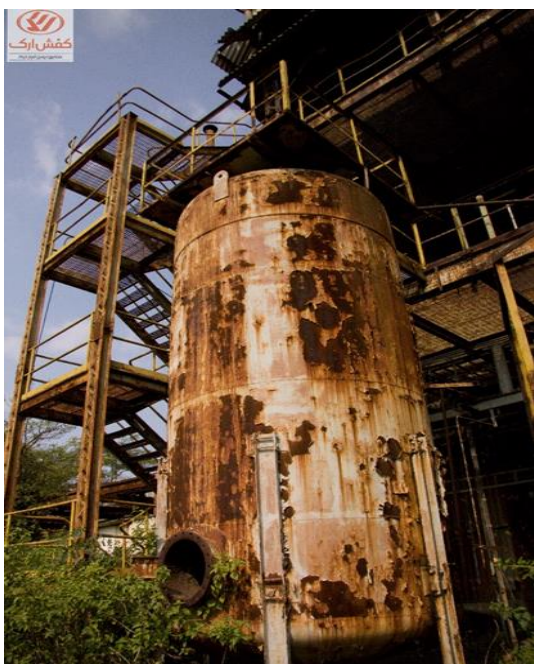
شکل ۳ و ۴. مخزن ذخیره MIC

علت فاجعه آلودگی یک مخزن ذخیره MIC توسط چندین تن آب و کلروفرم بود. یک واکنش فراری رخ داد و دما و فشار افزایش یافت. شیر کمکی بلند شد و بخار MIC به اتمسفر تخلیه شد. تعمیر و نگهداری منظم به حدی خراب شده بود که حدود ساعت ۱۰:۴۵ شب دوم دسامبر، زمانی که یکی از کارکنان مشغول شستشوی لوله های خورده شده بود، چندین سوپاپ از کار افتادند و اجازه دادند آب آزادانه به بزرگترین مخزن MIC برود. ورود آب به مخزن تا اندکی پس از نیمه شب (۳ دسامبر ۱۹۸۴) ادامه یافت و به این طریق واکنش فرار حرارتی رخ داد. این باعث شد که درجه فشار مخزن ذخیره سازی MIC به طور ناگهانی به بالاتر از مقیاس برسد. اگرچه این امر توجه کارکنان را به مخزن جلب کرد، اما برای جلوگیری از فاجعه بسیار دیر شده بود. قرار گرفتن در معرض این آب به زودی به یک واکنش کنترل نشده منجر شد.

مدت کوتاهی پس از وقوع واکنش فرار، بخار MIC داغ از طریق سیستم تخلیه فشار خودکار مخزن به هدر دریچه تخلیه، تخلیه شد. اگرچه این امر از انفجار جلوگیری کرد،

اما یک رهاسازی عمده بود که MIC، سیانید هیدروژن، مونو متیل آمین و سایر مواد شیمیایی به بیرون پرتاب شد و زمین را آلوده کرد. کمی بعد مردم شروع به مردن کردند.

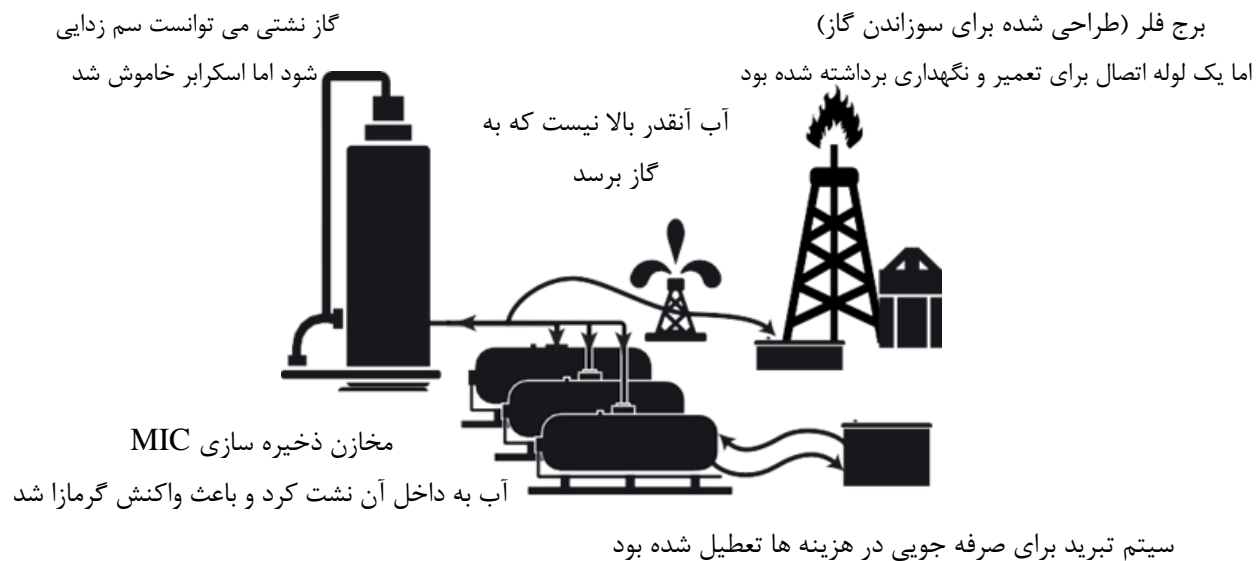
شکل ۵. سیستم های ایمنی خراب موجود در کارخانه

هیچ یک از شش سیستم ایمنی طراحی شده برای جلوگیری از چنین نشتی عملیاتی کار نمی کرد و گاز در سراسر شهر بوپال پخش شد. سیستم های خنک سازی، فلر و شستشو در زمان وقوع نشتی در وضعیت کامل قرار نداشتند. علاوه بر این، دما و فشار بالا روی مخزن MIC در ابتدا نادیده گرفته شد زیرا ابزارها غیرقابل اعتماد بودند.

اگر سیستم های ایمنی چندگانه طبق طراحی کار می کردند، می توانست از فاجعه به طور کلی جلوگیری شود، یا عواقب بسیار کمتری داشت، به عنوان مثال:

- اگر مخزن به جای بیش از ۸۰ درصد کمتر از ۵۰٪ پر شده بود (طبق طراحی) مواد کمتری برای رهاسازی وجود داشت.
- اگر اسکرابر کاستیک<sup>۴</sup> متصل بود و به طور مداوم کار می کرد، از شدت رها شدن کاسته می شد.
- اگر سیستم خنک سازی همراه با دماسنج های قابل اعتماد کار می کرد، ممکن بود زمان برای واکنش اپراتورها و جلوگیری از انتشار به طور کلی وجود داشته باشد.
- اگر فلر وصل و روشن شده بود، می توانست به میزان قابل توجهی از عواقب رویداد جلوگیری کند.

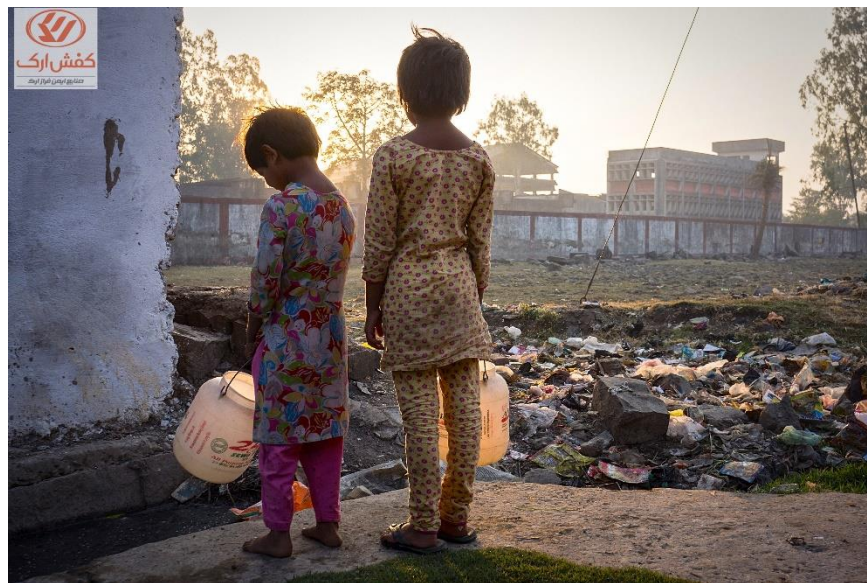
عکس ۶. شهرک زاغه نشین اطراف کارخانه پس از حادثه

**علل ریشه ای:** تعمیر و نگهداری پیشگیرانه ناکافی (ابزارها و تجهیزات حیاتی ایمنی)، ارزیابی ناکافی خطر (موجودی MIC در هنگام قطع نیروگاه)، مدیریت ناکافی تغییرات (تبرید، گاز دریچه و خاموشی سیستم مشعل)، آموزش ناکافی (اپراتورهای نیروگاه)، ناکافی بودن رهبری (نظارت عملیاتی)، برنامه ریزی ناکافی واکنش اضطراری (به دلیل ارزیابی ناکافی ریسک)، عدم بکارگیری اصول طراحی ذاتا ایمن (ذخیره سازی MIC)، برنامه ریزی نامناسب کاربری زمین (نزدیک بودن شهرک زاغه نشین به کارخانه خطرناک).
